7 ÉPREUVE ET RECONSTRUCTION (1914-1931-1958)

1914-1918, les années terribles

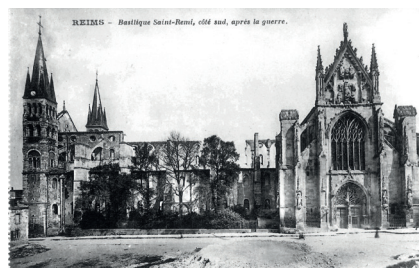
Figures 34 et 35 – Cartes postales représentant la basilique avant et après 1915 – coll. TD

En 1916, les chapelles absidiales sont détruites. En 1918, un projectile incendiaire met le feu à la charpente, les voûtes en bois de la nef construites au XIX^e par Narcisse Brunette sont irrémédiablement perdues. Les dévastations s'intensifient ensuite, ravageant en partie la tribune nord, le grand orgue, l'orgue de chœur. À la fin du conflit dévastateur, les intempéries et l'absence de contre-poussées font s'effondrer la tribune sud de la nef.

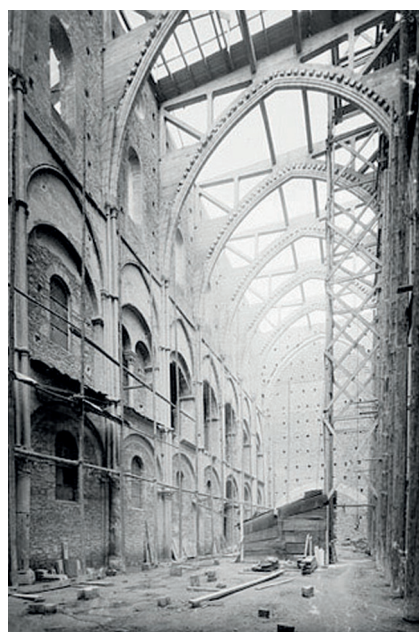
Figure 36 – Reconstruction de la nef (années 1920) © Ministère de la Culture - Médiathèque de l'architecture du patrimoine. (diffusion RMN)

Dans l'immédiat après-guerre, à l'été 1919, les prisonniers allemands sont réquisitionnés pour déblayer les ruines et effectuer les premiers travaux de colmatage. Le culte reprend sporadiquement dans les bas-côtés nord moins touchés. À partir de 1921, on remonte avec les pierres réemployées les murs méridionaux. Pierre par pierre, la reconstruction demande patience et courage. Henri Deneux (1874-1969), architecte rémois, est missionné par la Mairie et les Monuments Nationaux pour reconstruire les monuments religieux de la ville. Ses recherches sur les techniques de mise en œuvre médiévale et l'adaptation de la méthode de construction de charpente de Philibert Delorme permettent d'alléger la structure et de réduire le temps de travaux.
